ANÁLISIS COMPARATIVO DE LA EFICIENCIA DE SUPRESORES DE POLVO MEDIANTE EL USO DEL EQUIPO DUSTMATE Y EL EFECTO ECONÓMICO PARA LA CONSERVACIÓN RUTINARIA Y PERIÓDICA DE CARPETAS GRANULARES

RESUMEN

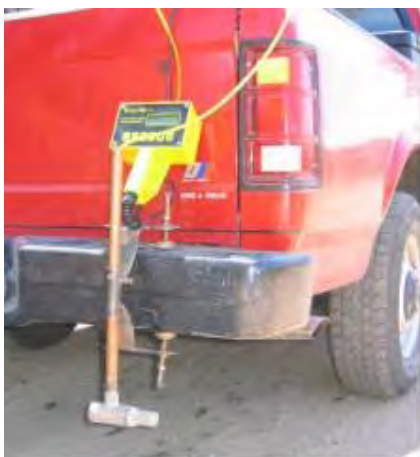
El DustMate es un equipo desarrollado por la firma inglesa Turnkey Instruments, el cual mediante una bomba interna de 600 cc/min de capacidad, es capaz de obtener directamente una muestra del aire circundante. Las partículas absorbidas son analizadas en cantidad y tamaño por un fotómetro láser, entregando resultados para concentración de partículas de tamaños PM1, PM2,5 y PM10 con una frecuencia de hasta 1 muestra por segundo [3].

Para realizar las mediciones se instala el aspirador en el parachoques trasero del vehículo, justo detrás de la rueda trasera, de manera de obtener directamente la cantidad de polvo generada por la tracción del neumático con la carpeta. El vehículo a medida que recorre el camino permite al equipo ir almacenando datos segundo a segundo del nivel de polvo en cada punto, con lo que finalmente es posible construir las curvas de distancia v/s emisión con que son evaluados los distintos tramos considerados en esta experiencia.

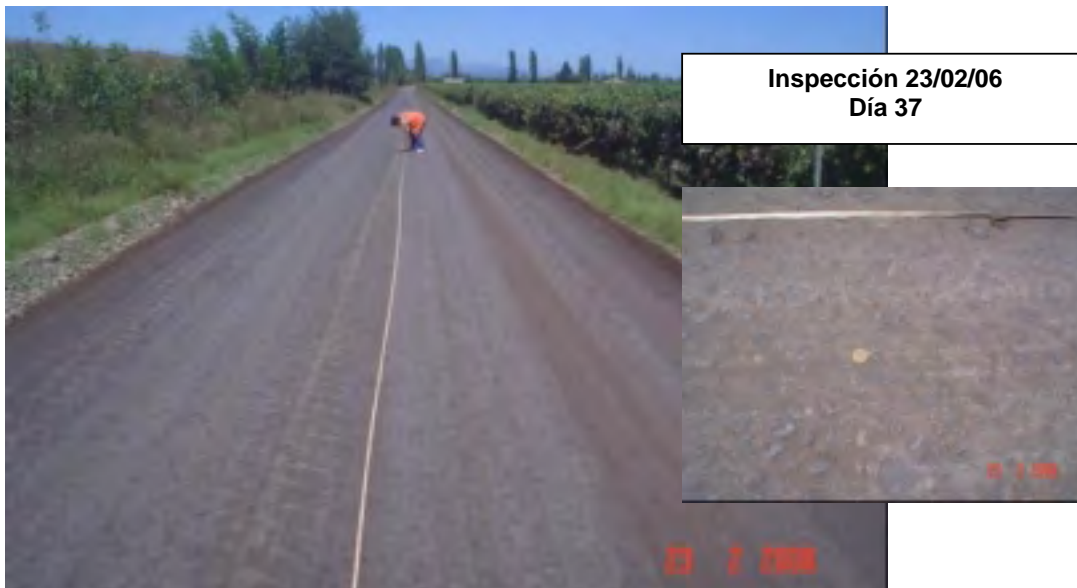
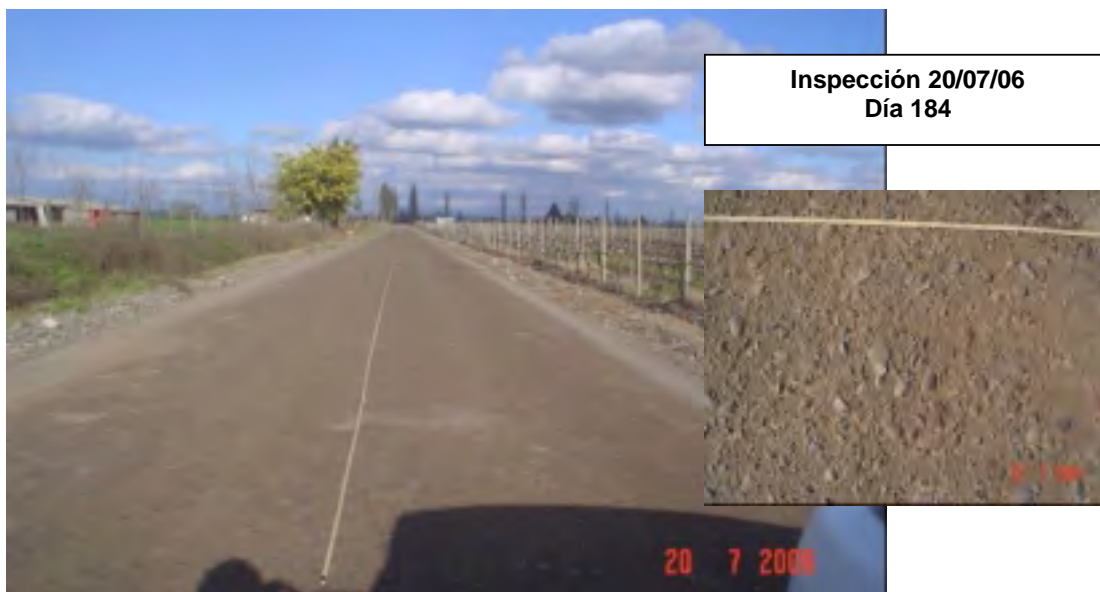
Fecha construcción: 17 de enero de 2006

La fotografía superior muestra el estado del Tramo #1 a 37 días de su construcción, mostrando una superficie sin ningún grado de deterioro, bien estabilizada y sin emisión de polvo. Luego de un período de intensas lluvias en mayo y junio, se aprecia en este tramo la pérdida de finos superficiales (ver textura). La inspección final, realizada 184 días después de la construcción, muestra el tramo con sus características iniciales casi intactas, libre de baches y deterioros.

El tramo N°1 muestra una reducción de emisiones inicial de 99% respecto al suelo natural y que logra mantenerse casi inalterable en las mediciones posteriores, con valores de 98% en el mes de marzo y 95% en abril. La bischofita como estabilizador muestra un alto desempeño como supresor de polvo.

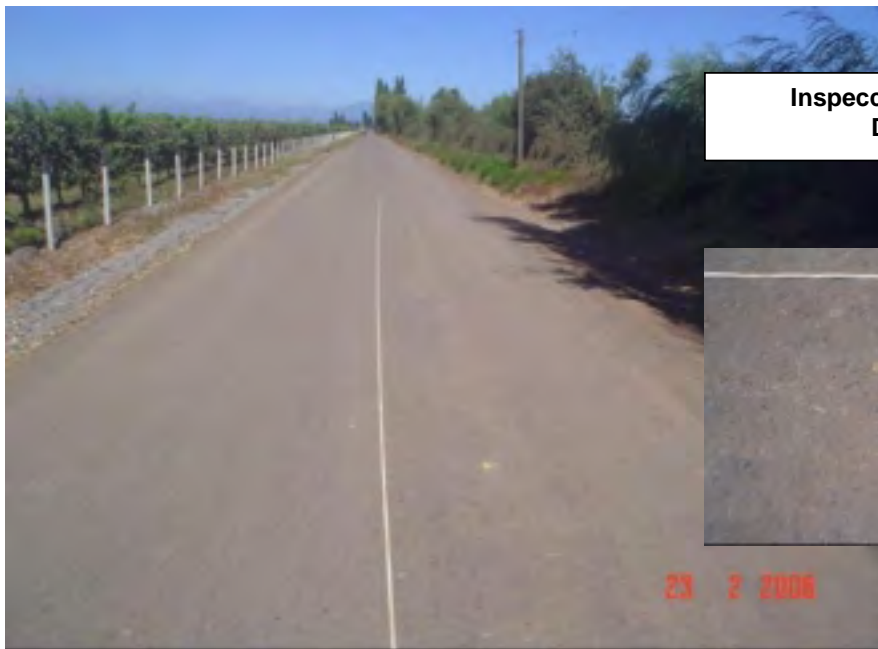
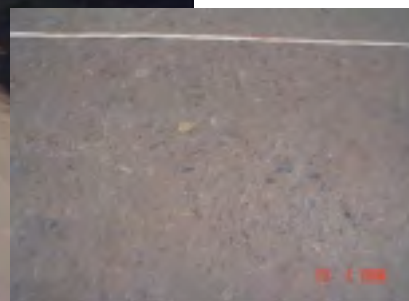
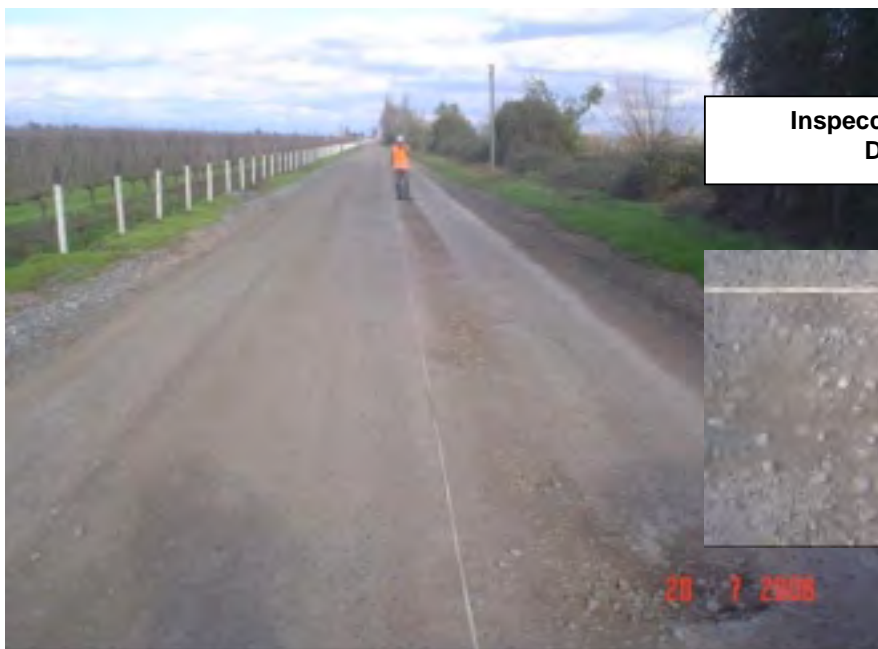
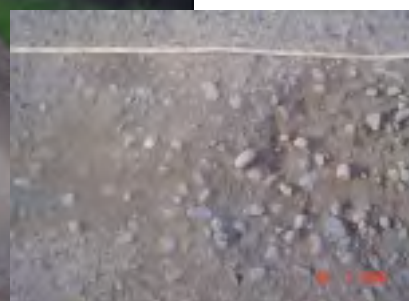
Tramo N°2: Estabilización con Cloruro de Sodio (sal)

La fotografía superior indica el estado del Tramo #2 a 35 días de su construcción mostrando una superficie sin deterioro, compacta y sin emisión de polvo. A mediados del mes de abril la carpeta se encuentra con una gran dureza, sin polvo pero donde han comenzado a aparecer los primeros baches luego del inicio de las lluvias. La inspección final, realizada 182 días después de la construcción, muestra un tramo con una serie baches y con la pérdida de cohesión y de material en varios sectores.

El Tramo N°2 muestra también un importante abatimiento de partículas inicial, alcanzando un 92% de eficiencia. La medición posterior del mes de marzo muestra una pérdida de efectividad con un 75% de abatimiento de partículas. A partir de la medición del 27 de abril se incrementa el valor de efectividad (93%), lo que es atribuible a la hidratación de las primeras lluvias de la temporada.

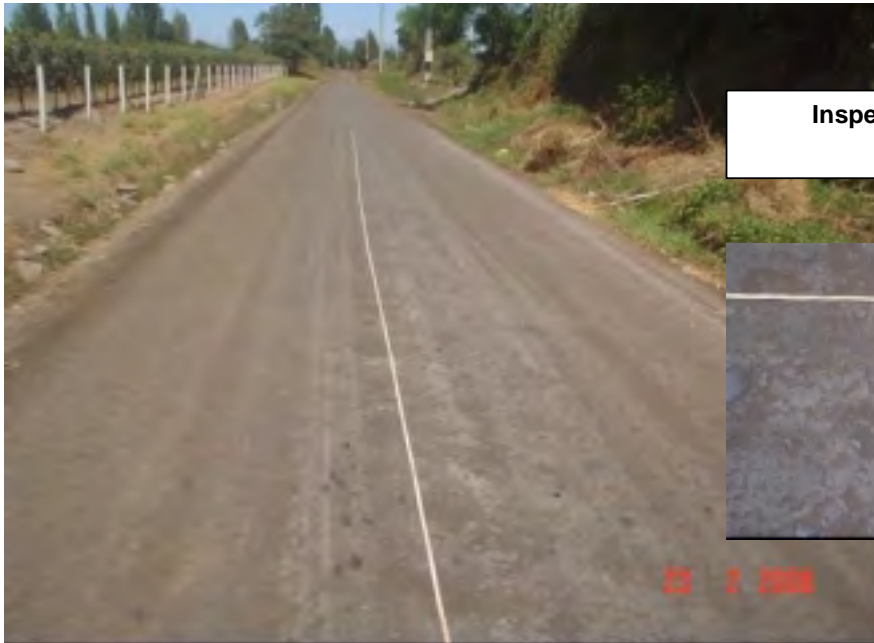
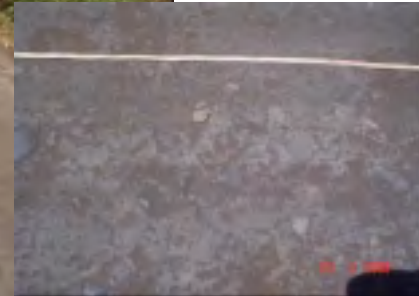
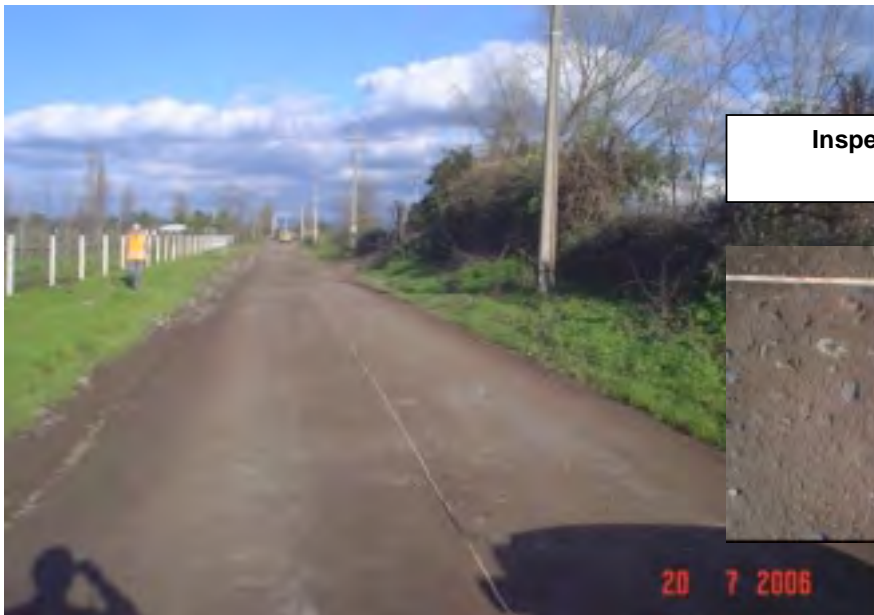
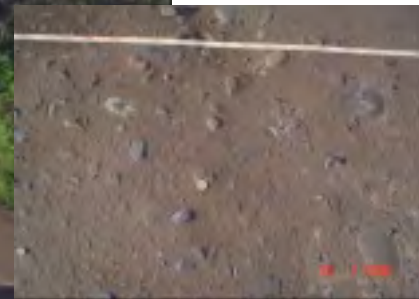
Tramo N°3: Control de Polvo con Cloruro de Magnesio (bischofita)

La fotografía superior indica el estado del Tramo #3, a 73 días de su construcción mostrando una superficie lisa y sin emisión de polvo. Este tramo consistió en una aplicación superficial de riego de bischofita (3kg/m²), sólo reperfilando el material existente en la carpeta. A mediados de marzo se aprecia la formación de una costra dura superficial que entrega una alta calidad de superficie de rodadura, la que durante las lluvias se reblandece y vuelve a consolidar a los pocos días. Luego del período de las más intensas lluvias de mayo, se comienza a observar pérdida del producto y la aparición de los primeros baches. Durante la inspección final realizada 220 días después de la aplicación, se aprecian sectores donde se ha perdido la calidad inicial de la superficie de rodadura y casi completamente el producto, pero se mantiene la cohesión del material se mantiene. La humedad que dejan las lluvias mantuvieron el efecto de eliminación de polvo hasta la fecha.

Para el Tramo N°3 se tiene una disminución inicial de 96% y un aumento hasta 97% en la medición posterior, lo que puede explicarse debido a la consolidación por el tránsito del tramo luego de la aplicación, considerando que este tramo no fue estabilizado sino que se aplicó el producto directamente sobre el terreno existente. Para mediados de abril la medición arrojó 93% de efectividad, disminución que puede explicarse por el comienzo de las lluvias y la pérdida de concentración de producto, cuya dosis de aplicación es 4 veces menor que para un estabilizado.

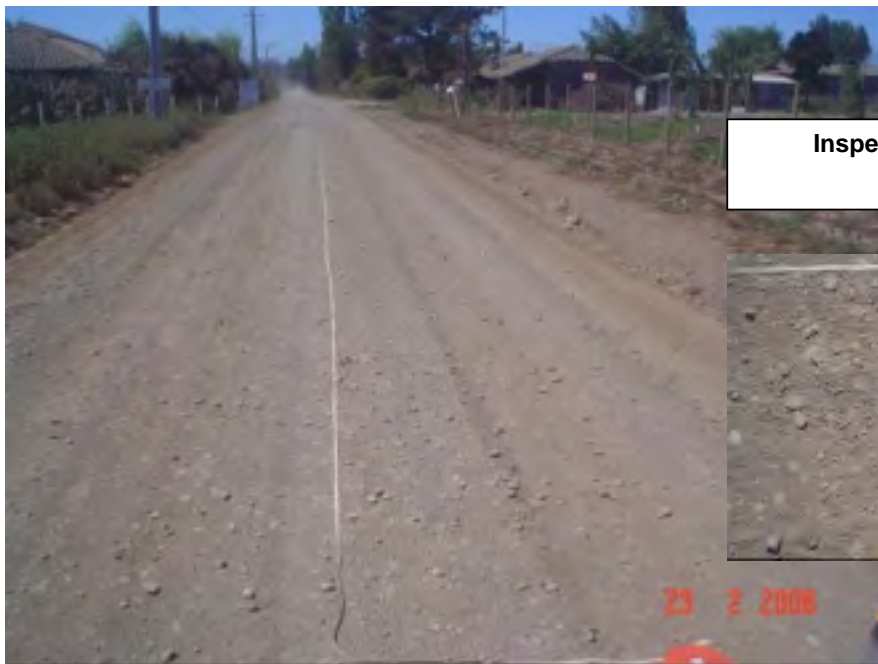
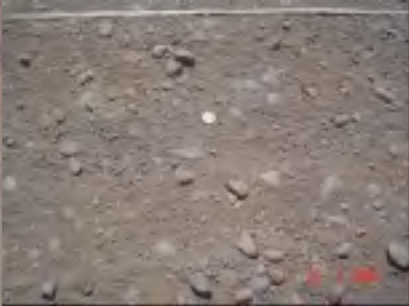
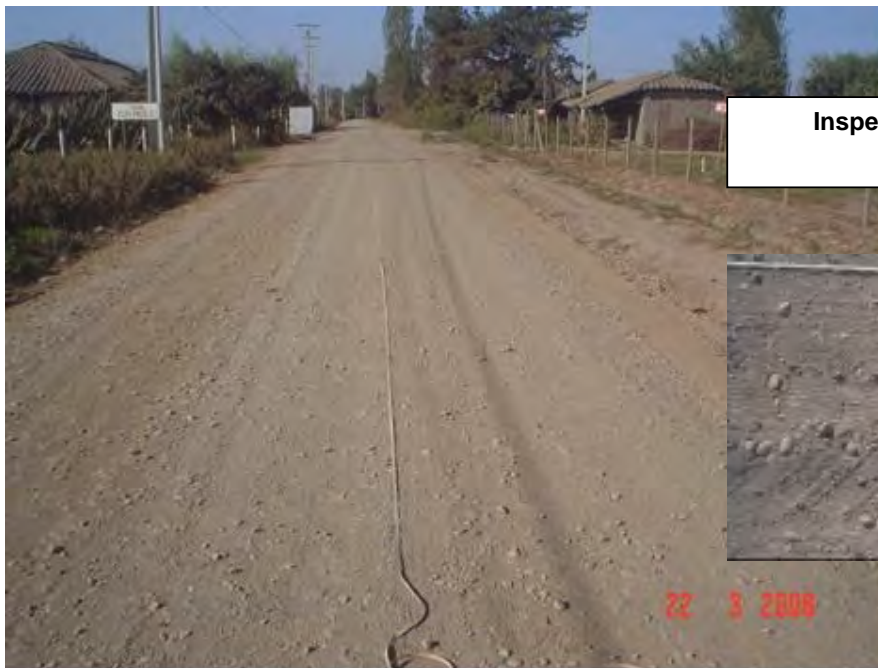
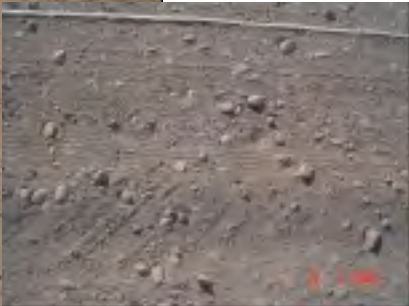
Tramo N°4: Estabilización con Permazyme
Fecha construcción: 15 de diciembre de 2005

El Tramo #4 a 70 días de su construcción es el que presenta peor desempeño, no existiendo cohesión de los finos y arrojando una gran cantidad de polvo. Durante la inspección del 22 de marzo (97 días de su construcción) el tramo presentaba un alto grado de deterioro, por lo cual se decidió intervenirlo y dar por finalizado su seguimiento.

Este tramo resultó el menor desempeño, con un 54% inicial y desmejorando hasta un 45% a mediados de marzo. A principios del mes de abril fue necesario reconstruir el tramo debido a su mal estado, motivo por el cual se dio por finalizado su seguimiento.

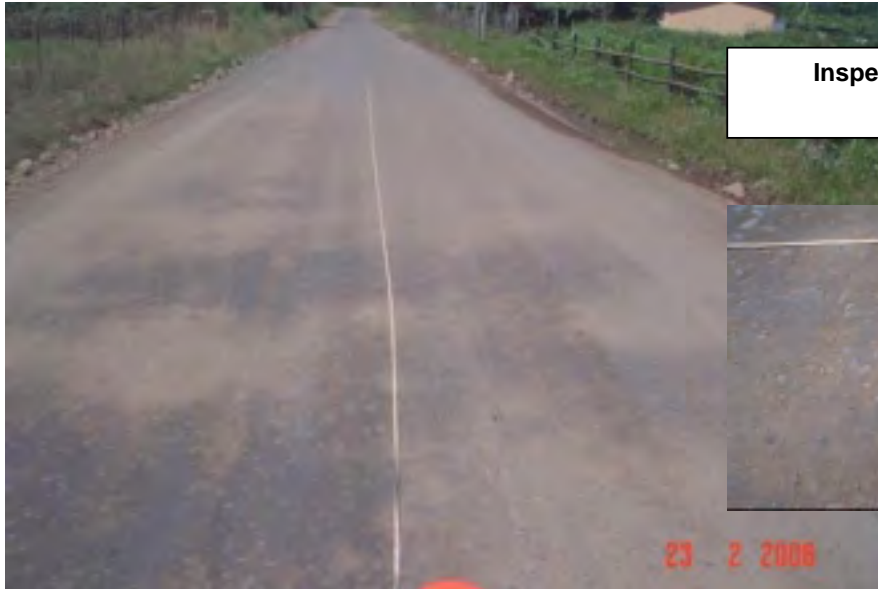
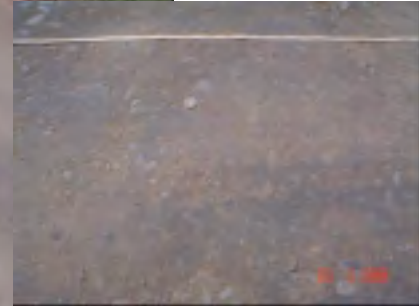
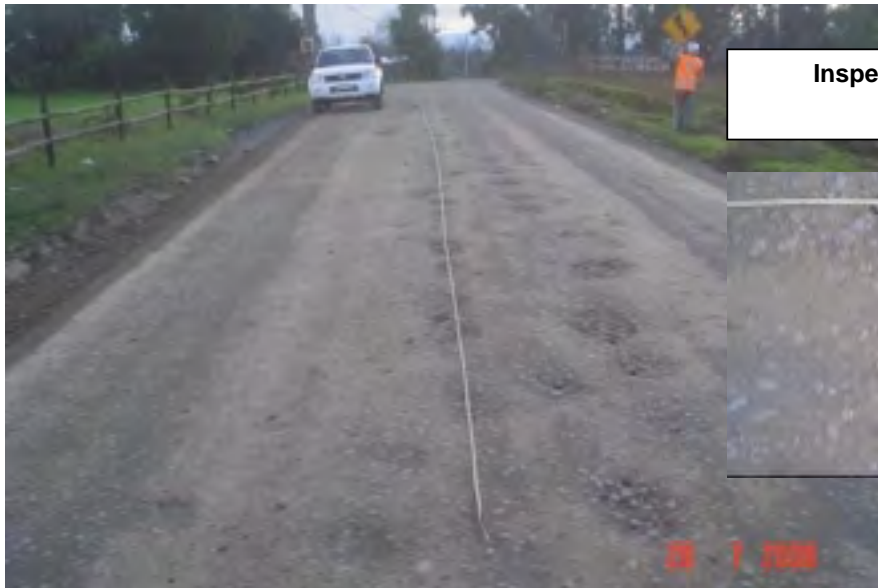
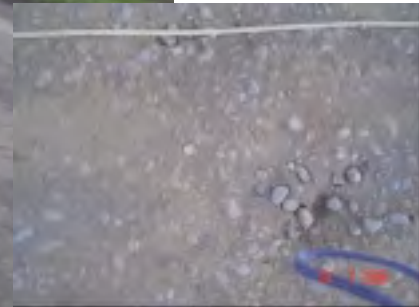
Tramo N°5: Estabilización con Cloruro de Sodio (Sal)

Durante la primera inspección visual, a 66 días de la construcción del tramo, se aprecia una carpeta en buenas condiciones, con un alto grado de consolidación, una buena calidad de la superficie de rodadura, sin baches ni polvo. A finales de mes de abril se comienza a apreciar la aparición de los primeros baches junto con el comienzo de las lluvias. Tras los meses de mayo y junio el tramo presenta un deterioro considerable dada la aparición de numerosos baches tipo “taza”, los cuales se acrecientan con cada lluvia.

El último tramo también presentó un buen nivel de abatimiento de partículas al inicio (96%) y decreciendo su efecto en forma hasta llegar a un 88% de eficiencia en el mes de abril.

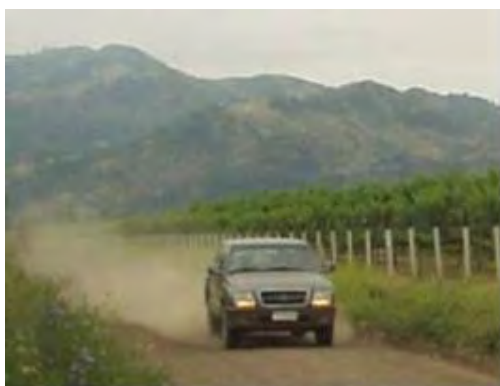
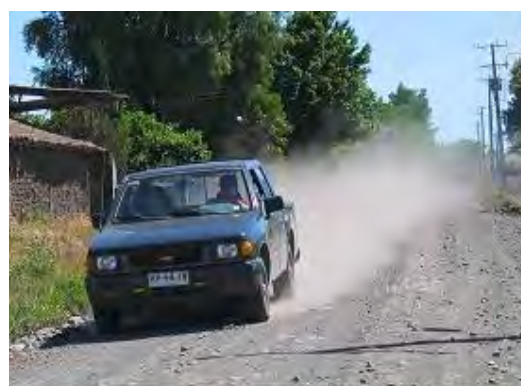
En el cuadro se muestran los valores iniciales promedio de emisión de material particulado PM10 del camino, antes de la aplicación de los productos (Medición N°1). En la fotografía se puede apreciar el nivel visual de polvo que presentaba el camino en la fecha de la medición inicial, producida por un vehículo que transitaba a 50 km/h por los tramo 2 y 3 respectivamente.

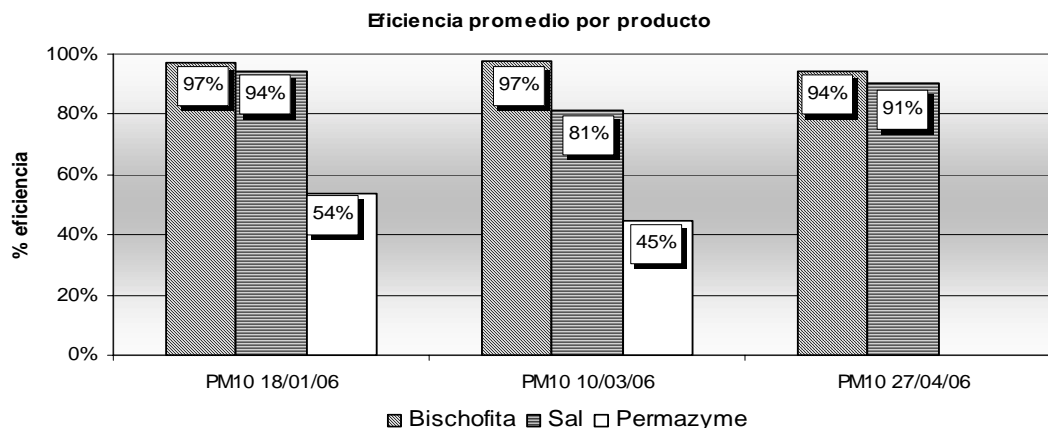
El resultado de promediar las eficiencias de los producto en cada uno de sus tramos como supresores de polvo, muestra como el más efectivo al Cloruro de Magnesio Hexahidratado (bischofita) con un promedio de 96%, seguido por el Cloruro de Sodio (Sal) con un 89% y finalmente el Permazyme con un 49%.
